# Le BAS FOURNEAU

En 2008 – 2009 notre premier bas-fourneau fut certainement l'élément le plus difficile que j'ai eu à réaliser, je n'avais alors aucune idée de la façon dont il fallait s'y prendre pour construire une réplique de bas-fourneau, tel que ceux qui avaient été utilisés aux époques gauloise et gallo-romaine sur le site du Ferrier de Tannerre.

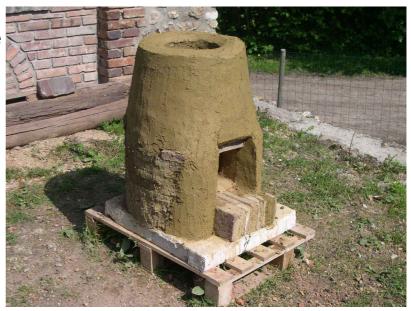
Le bas fourneau est terminé. Une belle couche d'enduit à base d'argile et de sable le recouvre entièrement (intérieur et extérieur).
